SAN PEDRO DE PLECÍN

Iglesia de San Pedro

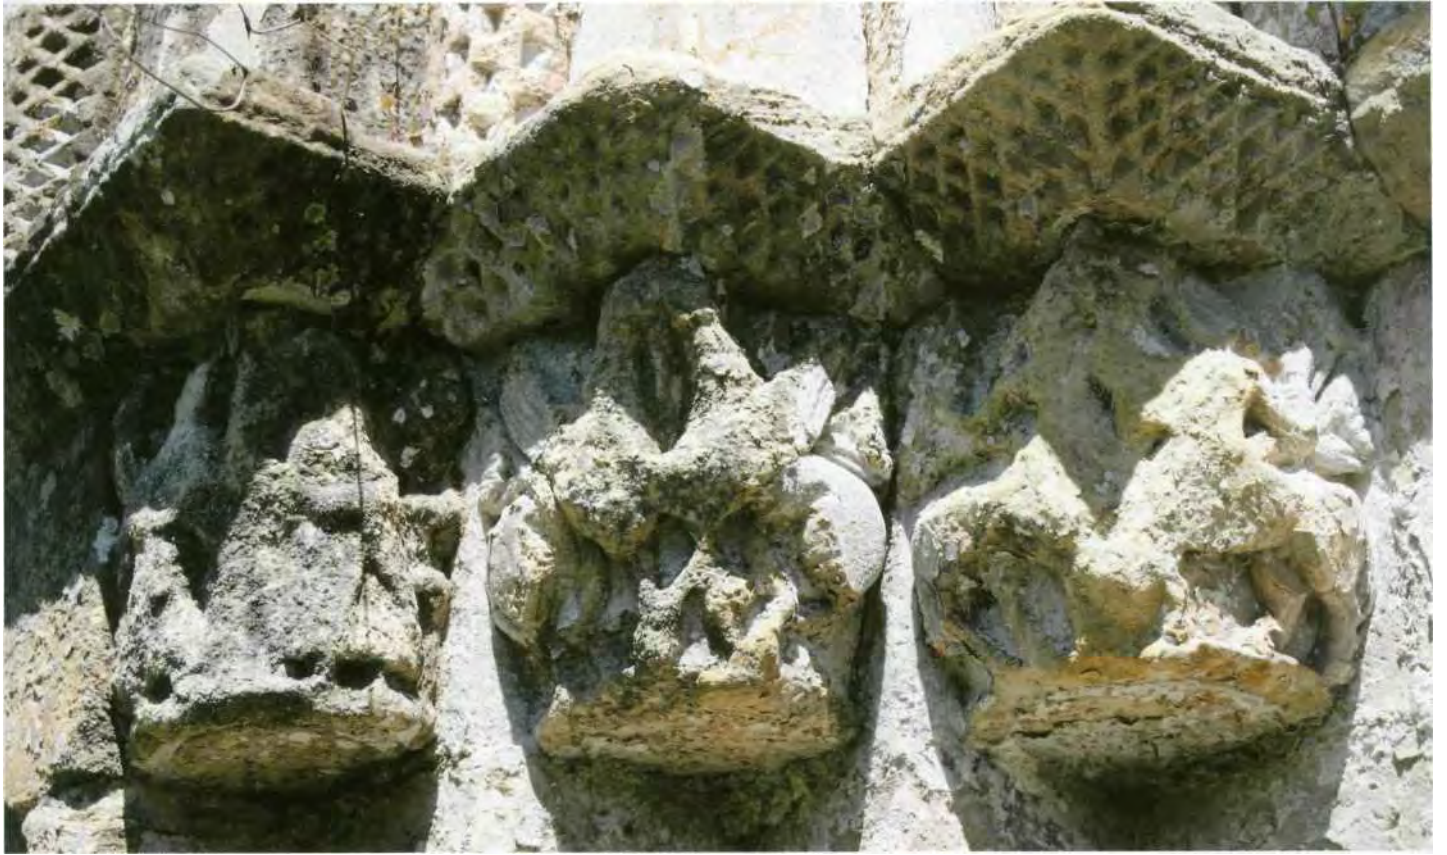
Capiteles del lado izquierdo de la portada

Los capiteles de esta portada presentan una cesta troncocónica cuyas dos caras vistas se decoran con relieves en los que se disponen figuras afrontadas sobre un fondo de volutas, en las esquinas superiores de unos, y hojas de acanto, en otros. Los motivos iconográficos esculpidos en los capiteles son los siguientes, del interior al exterior: a la derecha, dos animales fantásticos afrontados, con la cabeza humana cubierta con un gorro frigio, cuerpo de ave y cola, que podrían identificarse como sirenas, a continuación, otro capitel se decora con motivos indescifrables. Y a la izquierda, dos centauros afrontados, dos grifos y dos figuras humanas inidentificables. Estos capiteles descansaban sobre fustes monolíticos bastante esbeltos, hoy desaparecidos. Se decoraban con nido de abeja y acanaladuras helicoidales con flores de botón central abultado, lo que remite la fábrica de Plecín a una larga serie de modelos ajenos a Asturias, que pasan por las iglesias de Rebolledo de la Torre, de Santa María de Piasca, Santiago de Carrión de los Condes, Moarves, San Andrés de Arroyo o San Esteban de Comilón. Sólo se conserva la basa de la columna interior del lado izquierdo, ática y elevada sobre plinto, aunque está bastante deteriorada, parece que en la esquina exterior tenía una garra redondeada. Al interior, la portada salva el espesor del lienzo meridional mediante dos arcos superpuestos apuntados.

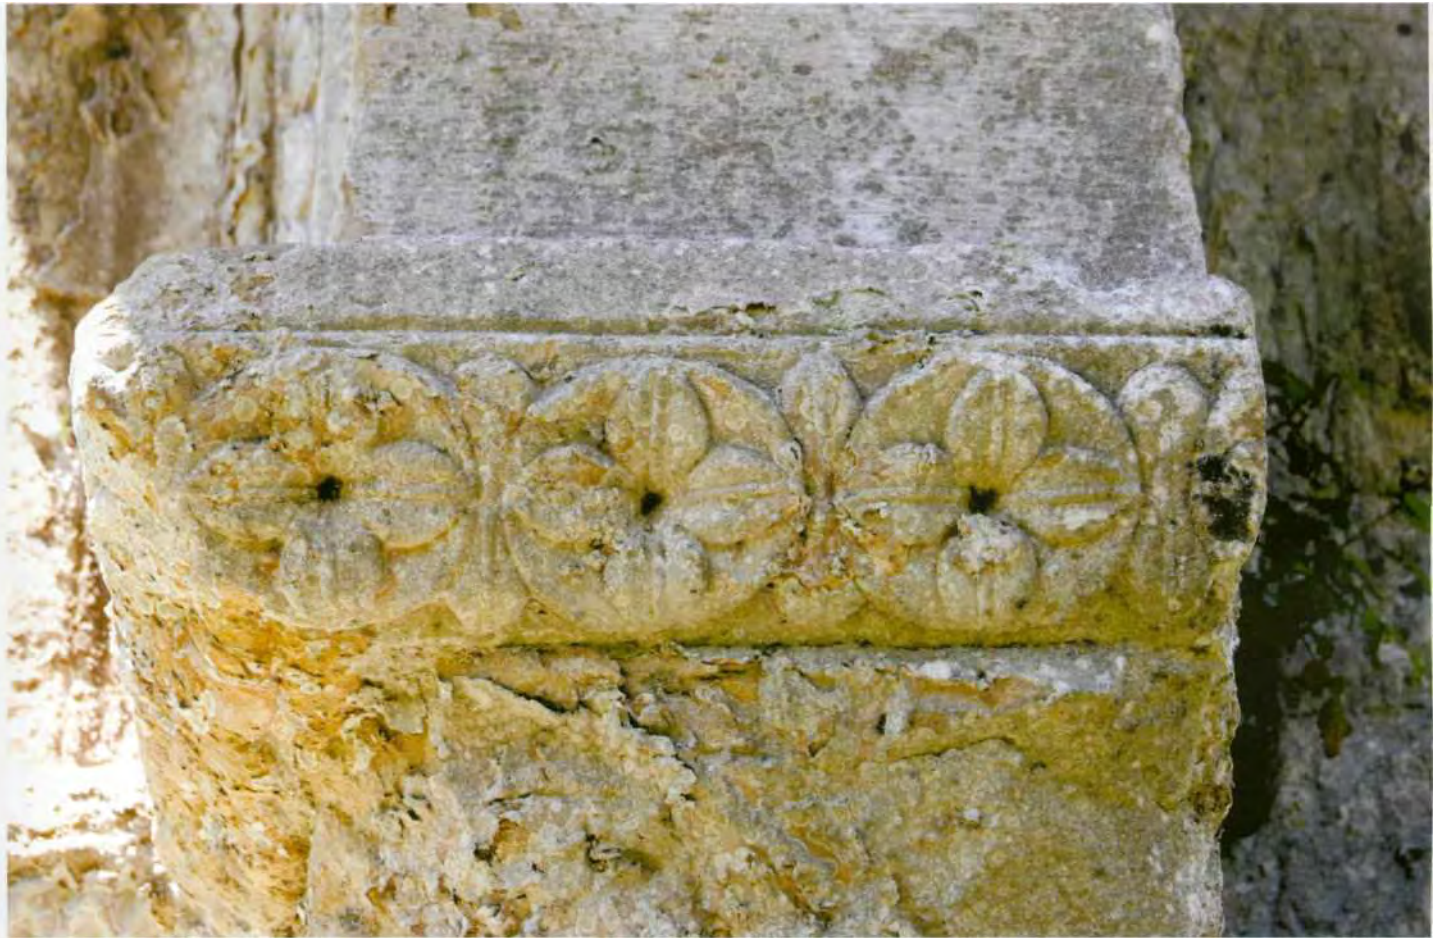
Detalle de la imposta de la portada

el acceso, se trata de una moldura en nácela, decorada con nido de abeja y tetrapétalas inscritas en círculos enfilados, lo que vincula la fábrica de Plecín a otros muchos templos románicos palentinos y cántabros.

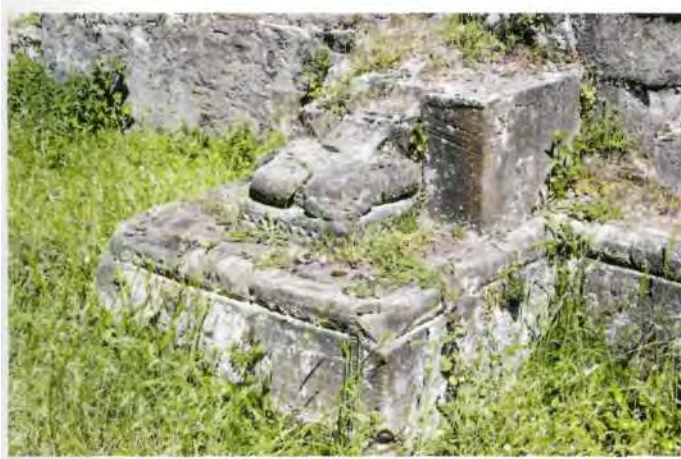
Basamento del arco triunfal

Al interior, los muros del tramo recto y del ábside se recorren por un zócalo con el borde abocelado, a modo de podio, del tipo que se encuentra en muchas iglesias de la costa occidental francesa. Sobre él se levantaban las basas del arco triunfal; de ellas se conserva sólo la del Evangelio, que es ática, con un reducido plinto, decoración de dientes de sierra y restos de garras, como es muy habitual en otros templos románicos de la zona centro-oriental de Asturias; la de la Epístola no poseía decoración en el plinto, y contaba con garras angulares.

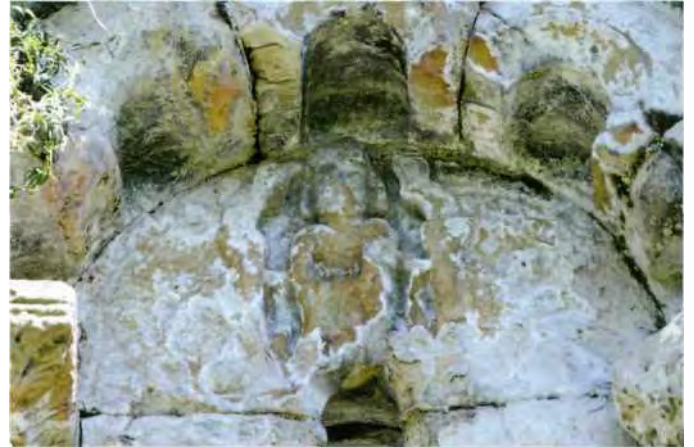
Timbano de la ventana meridiana

Por lo que se refiere a los vanos, la iglesia románica debía de contar con una ventana en el ábside. En la actualidad, a la derecha de la portada y a una altura superior, se abre una aspillera enmarcada por dos arquivoltas: la exterior, abocetada, y la interior, polilobulada, protegidas por un guardapolvo taqueado, en el tímpano se labra un relieve antropomorfo, quizá Cristo con el orbe en la mano izquierda (San Salvador). La rosca interior descansa en dos columnillas de fuste monolítico, con basas áticas, coronadas por capiteles con astrágalo anular, finamente esculpidos, con sendas parejas de grifos afrontados. Sobre éstos se desarrollan impostas corridas, de perfil en nácela, decoradas con motivos foliformes. Y aquí, una vez más, los modelos son foráneos, pues M. P. García Cuetos ha relacionado la tipología de este vano con el del ábside de la iglesia de Santa María de Henestrosa de las Quintanillas (Cantabria), por nuestra parte, en la provincia de Burgos encontramos este modelo de ventana en el ábside de San Pantaleón de Losa.
